**Acquisition de connaissances sur la dynamique hydrogéomorphologique de la rivière
à Mars pour la restauration des habitats fluviaux**

**Mémoire présenté à l'Université du Québec à Chicoutimi en vue de l'obtention du
grade de Maître ès sciences (M. Sc.) en ressources renouvelables
(hydrogéomorphologie)**

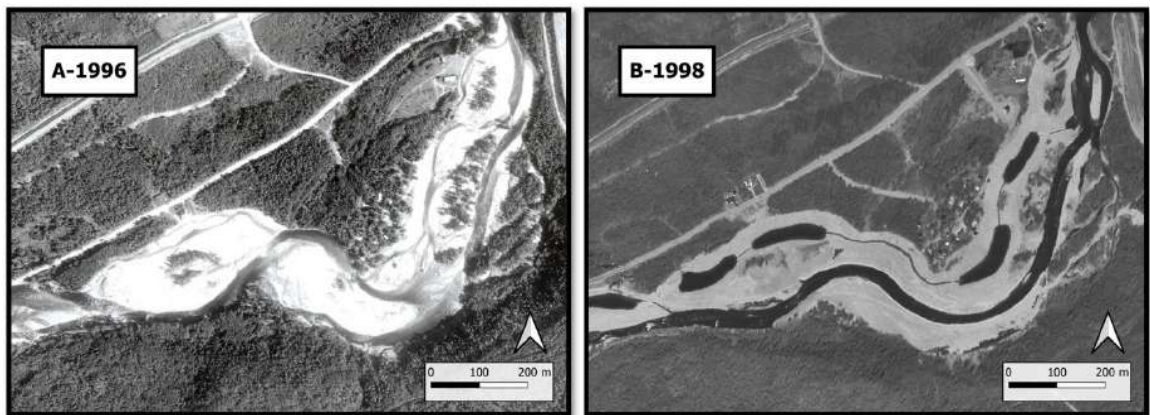
Figure 2. Images aériennes d'un même secteur à la même échelle en 1996 (A), à gauche, illustrant la rivière après la crue. On y voit deux ou trois chenaux circulant dans une large plaine alluviale dont une grande part de la végétation a disparu. L'image de droite illustre la rivière dans sa plaine alluviale reconstruite, en 1998 (B). On y observe que la rivière a été replacée généralement en un seul chenal et l'ajout de quelques lacs.

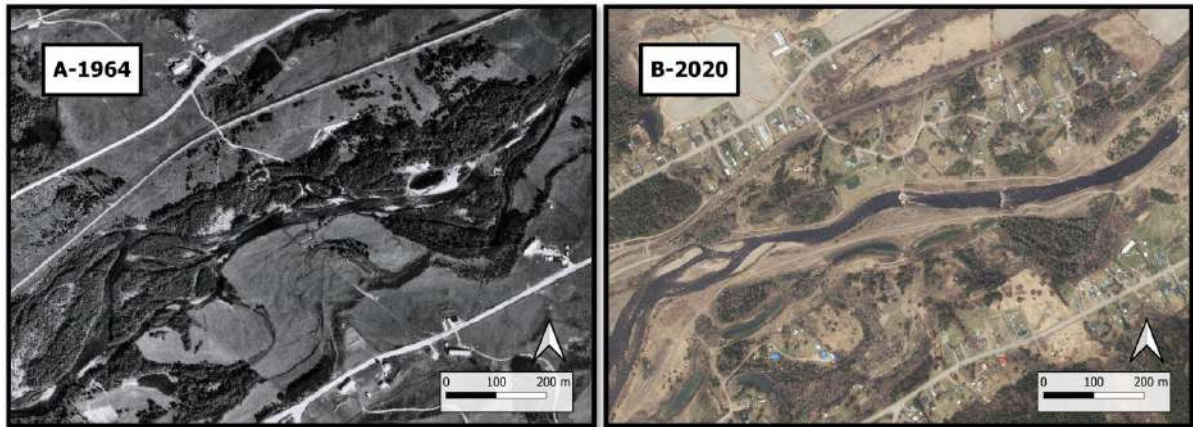
Figure 3. Images aériennes d’un même secteur à la même échelle en 1964 (A) et 2020 (B), comparant la rivière à deux époques différentes. Cette figure illustre le changement majeur dans le style fluvial entre son état historique moins anthropisé et son état actuel.

comme l'ouvrage le plus considérable, suivi du dragage, du nettoyage et du remblayage des chenaux secondaires en y reconstruisant une nouvelle plaine alluviale. D'autres travaux tels que la construction de seuils, la reconstruction de ponts, de lignes ferroviaires, du barrage Roméo Tremblay (PK 3) et de sa passe migratoire ont également eu lieu (Bureau de reconstruction et de relance de la région du Saguenay-Lac-Saint-Jean 1997). Les travaux *post-déluge* ont alors canalisé et enroché la rivière sur plusieurs kilomètres, lui retirant son espace de mobilité potentiel, empêchant les processus HGM d'opérer. La rivière circule encore aujourd'hui dans une plaine alluviale reconstruite dont 63 % de ses berges demeurent enrochées dans sa portion aval de 12 kilomètres. Son confinement en un seul chenal n'est également pas représentatif de son style fluvial antérieur (figure 3).

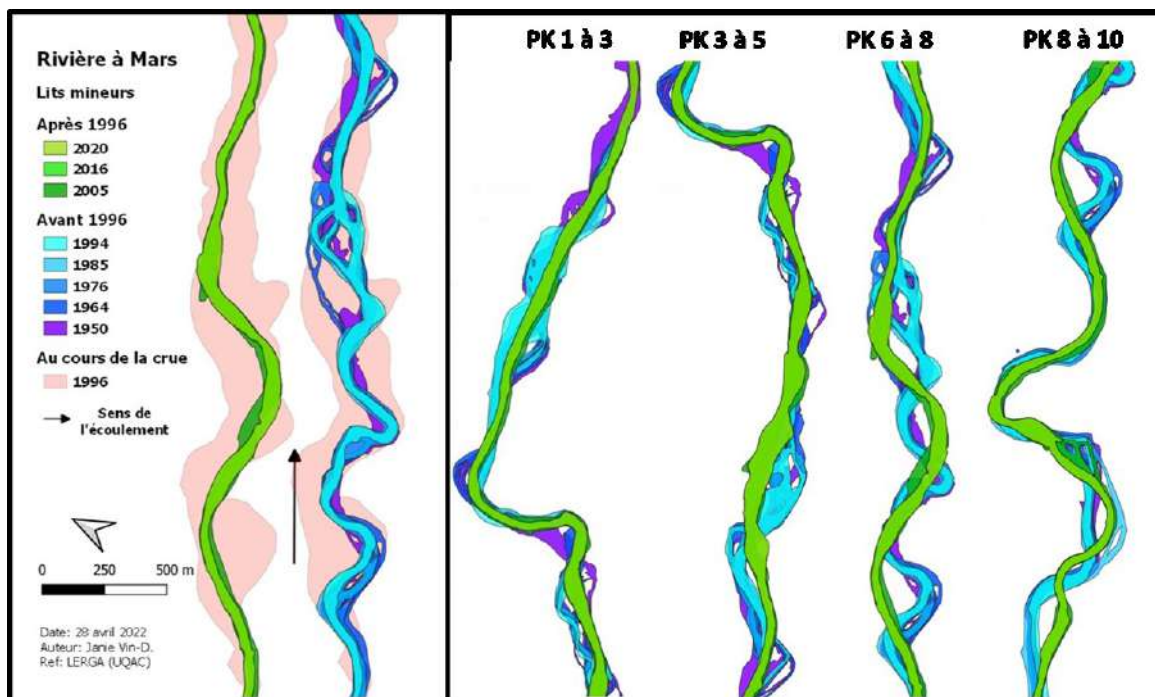
Figure 5 : Superposition d'une séquence temporelle des tracés du chenal depuis 1950, illustrée par une variante de tons de bleu pour la période pré-inondations et une variante de tons de vert pour la période post-inondation. À la gauche de la figure on peut voir le chenal en rose sous-jacent qui illustre le chenal de 1996 en cours de crue, comparé avec le tracé des chenaux récents, puis, le tracé des chenaux avant 1996 (PK 6 à 8).

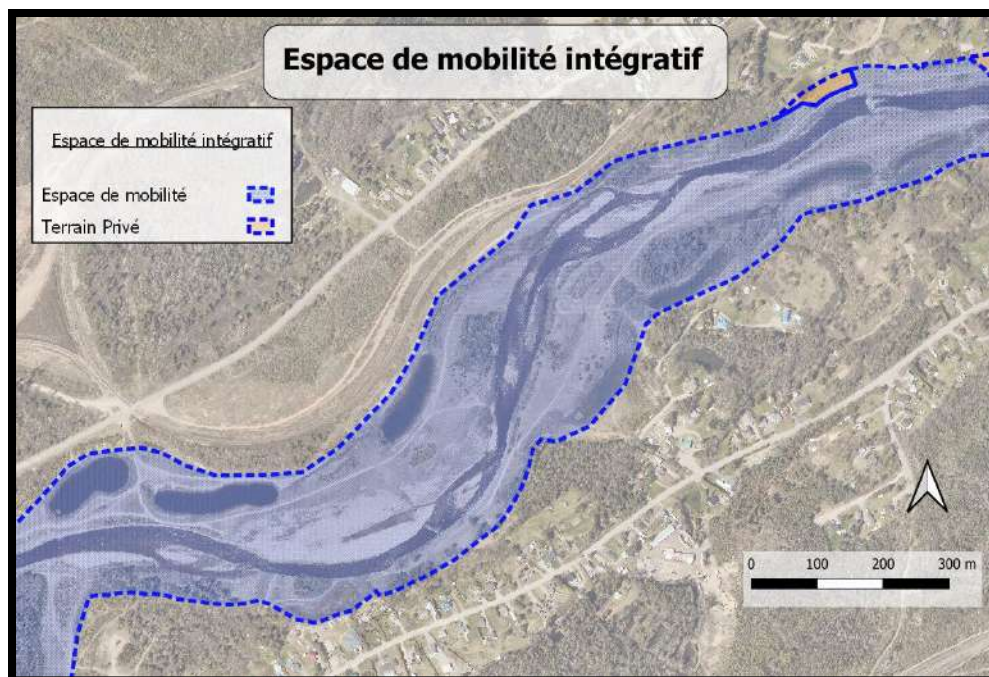
Figure 9 : Espace fluvial intégratif déterminé par une approche socioéconomique additionnée au résultat croisé des deux approches précédentes.

<p>Espace de mobilité intégratif</p> <p>Approche socioéconomique, additionnée au résultat croisé des deux approches précédentes.</p> <p>(figure 9)</p>	<ul style="list-style-type: none"> • Espace adapté selon les contraintes et libertés que présentent différents aspects de la géographie humaine et physique du territoire. • Les infrastructures humaines sont exclues de cet espace, mais les terrains privés sont inclus lorsque les bâtiments ne figurent pas à l'intérieur du périmètre, et sont identifiés par une couleur distincte. Cela permet une identification des enjeux par rapport aux riverains et permettra une adaptation au cas par cas de l'espace selon l'acceptabilité sociale.

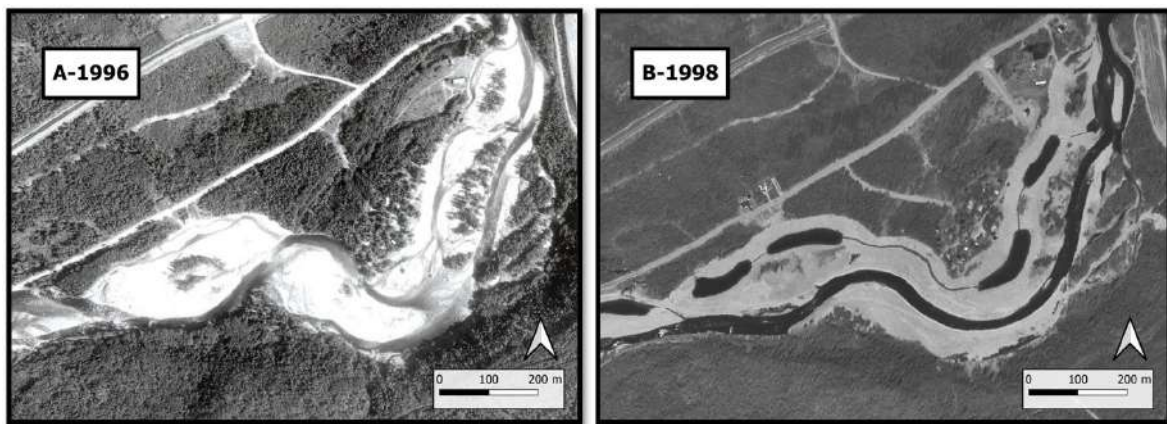
Figure 11 : Comparaison d'images aériennes du même secteur, prises en 1996 (A) et 1998 (B), montrant les modifications apportées dans la rivière à Mars après le passage de la crue de 1996. L'image A montre la rivière peu de temps après la crue avant les travaux de stabilisation. L'image B montre la rivière après les travaux.

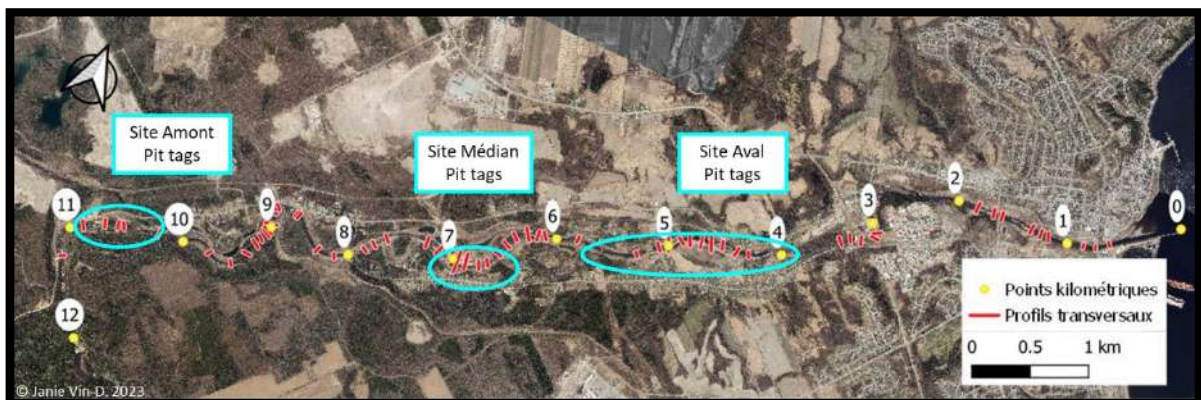
Figure 12 : Localisation des profils transversaux et des sites d'injection des transpondeurs passifs (Pit tags) sur la rivière à Mars.

La technologie par transpondeurs passifs (RFID) a été déployée sur trois sites (Amont, Médian et Aval (figure 12)), afin de suivre les distances de déplacement et d'estimer les taux de transport (Hassan et Roy 2016). Les transpondeurs passifs sont des microcapteurs émettant une radiofréquence qui s'activent avec une antenne de détection mobile et ne requièrent aucune source d'énergie (Cassel *et al.* 2017). Cela représente un avantage notable pour ce type de traceur, car leur durée de vie dépasse 50 ans et permet un suivi à long terme (Graff *et al.* 2018). Ils sont cryptés d'un code unique qui les identifie individuellement et permet l'analyse de leur mouvement (Lamarre *et al.* 2005b). Cette méthode offre la possibilité d'estimer les distances de déplacement, la taille granulométrique mobilisée et le seuil de mobilité des différentes particules selon l'intensité des crues (Lamarre *et al.* 2005b; Arnaud 2012; Chapuis 2012; Chaput-Desrochers 2013; Cassel *et al.* 2017; Brousse *et al.* 2020). À l'automne 2019, des transpondeurs passifs ont été installés dans des galets de différentes tailles granulométriques (22-32 mm, 32-45 mm, 45-60 mm, 64-90 mm, 90-128 mm) récoltés à même le site d'étude. Ensuite, 800 galets répartis sur les 12 kilomètres à l'étude ont été mis en place afin d'en faire le suivi, et chaque galet muni d'un transpondeur est positionné à l'aide du DGPS lors de son insertion en rivière. L'insertion s'est effectuée en deux temps, les deux premiers sites, Amont et Médian, ont été mis en place en 2019, puis, le site Aval en 2020. L'implantation plus tardive du site Aval provient de la difficulté d'accès à certains tronçons

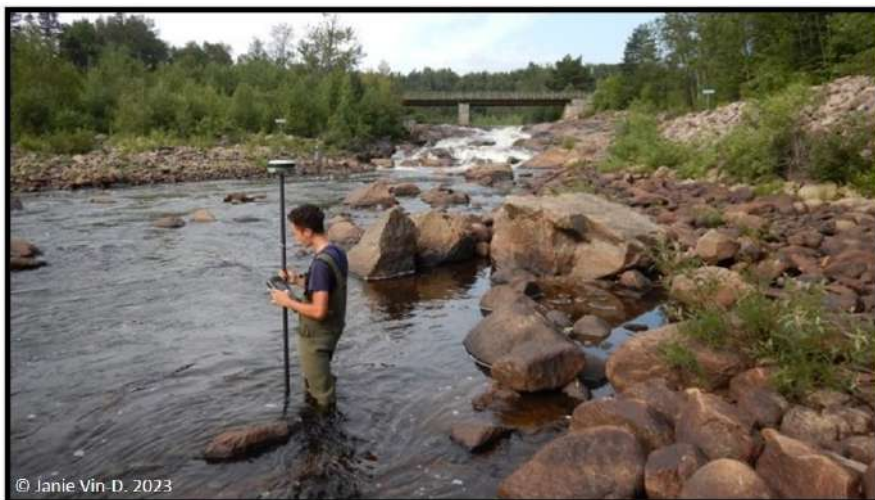
Figure 13 : Prise de mesures topobathymétriques à l'aide du DGPS

Les transects ont été effectués à l'aide d'un système de géopositionnement par satellite différentiel (DGPS) Leica GS14 qui permet l'acquisition de données de localisation précises ($\pm 15\text{mm}$) en altitude, point par point sur une ligne transversale à la rivière (figure 13). Les données sont ensuite traitées à l'aide d'un système d'information géographique (SIG) à partir duquel il est possible d'analyser et comparer les profils. On en mesure ainsi les variations verticales et observe l'évolution morphologique sur l'ensemble du cours d'eau (Ziliani et Surian 2012; Foucher *et al.* 2017). Des données topobathymétriques prises après la reconstruction de la plaine alluviale et la réalisation des travaux d'enrochements en 1997 ont pu être ajoutées à l'étude. Ces données ont été acquises à l'hiver 2021, après les campagnes de terrain, expliquant le manque de données récentes superposées aux endroits des profils de 1997. Les données de 1997 ont alors été comparées aux données récentes lorsque leurs coordonnées géographiques le permettaient, et dans le cas contraire, elles ont été mises en parallèle avec les données du LiDAR datant de 2016. Cependant le LiDAR fournit avec précision les données d'altitude au sol, sous la canopée, mais ne peut contribuer aux données bathymétriques, car sa portée ne pénètre pas sous l'eau. Une comparaison de la topographie des berges et des bancs d'accumulation, puis celle de la surface de l'eau a donc pu être réalisée. La technologie du LiDAR utilisée est le modèle numérique de terrain (MNT), fourni par le Gouvernement du Québec, dont la résolution spatiale est d'un mètre.

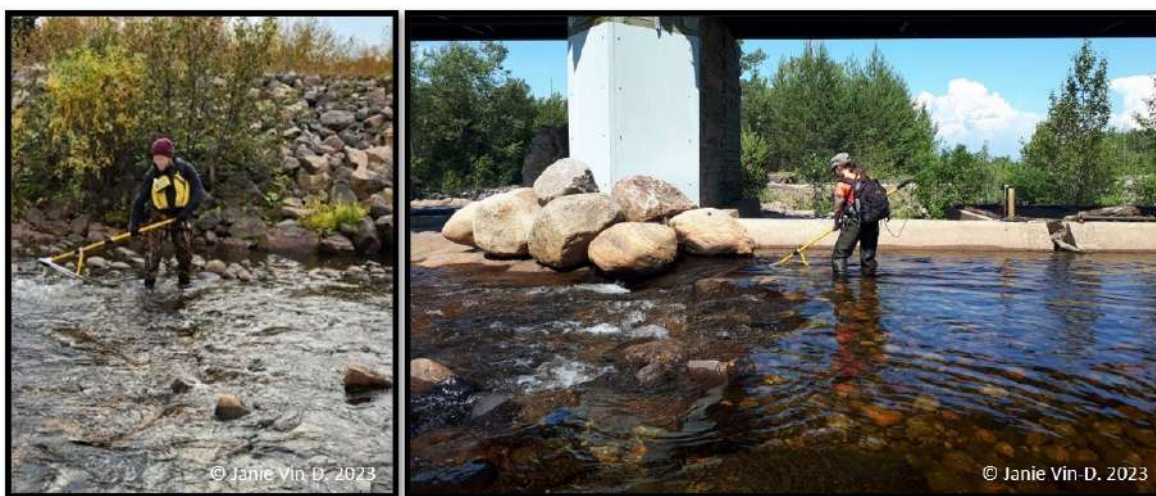
Figure 14 : Recherche des transpondeurs passifs à l'aide d'une antenne de télédétection *Léonie*.

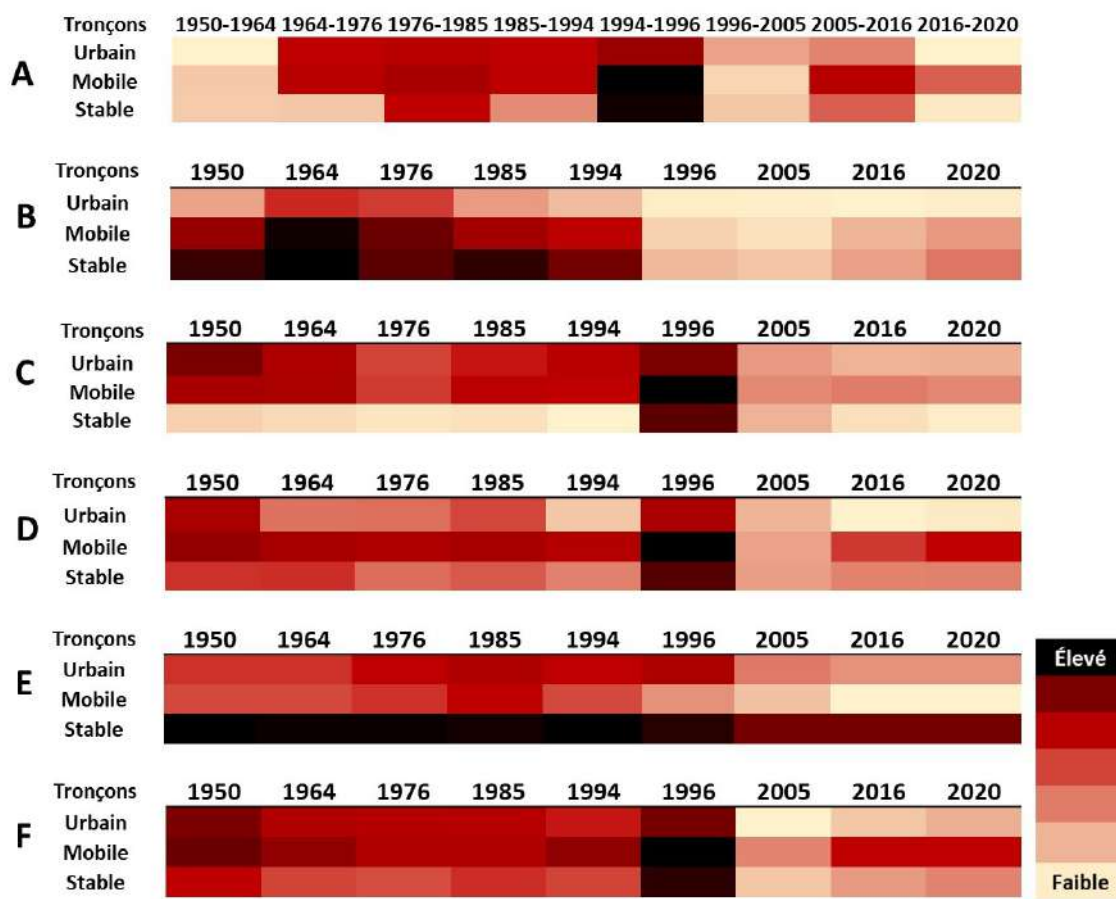
Figure 15 : Trajectoire historique par tronçons homogènes (urbain, mobile, stable) des différents indicateurs : A) superficies érodées; B) superficie des zones boisées; C) largeur du chenal; D) superficies des bancs d'accumulation; E) indice de sinuosité; F) indice de tressage.

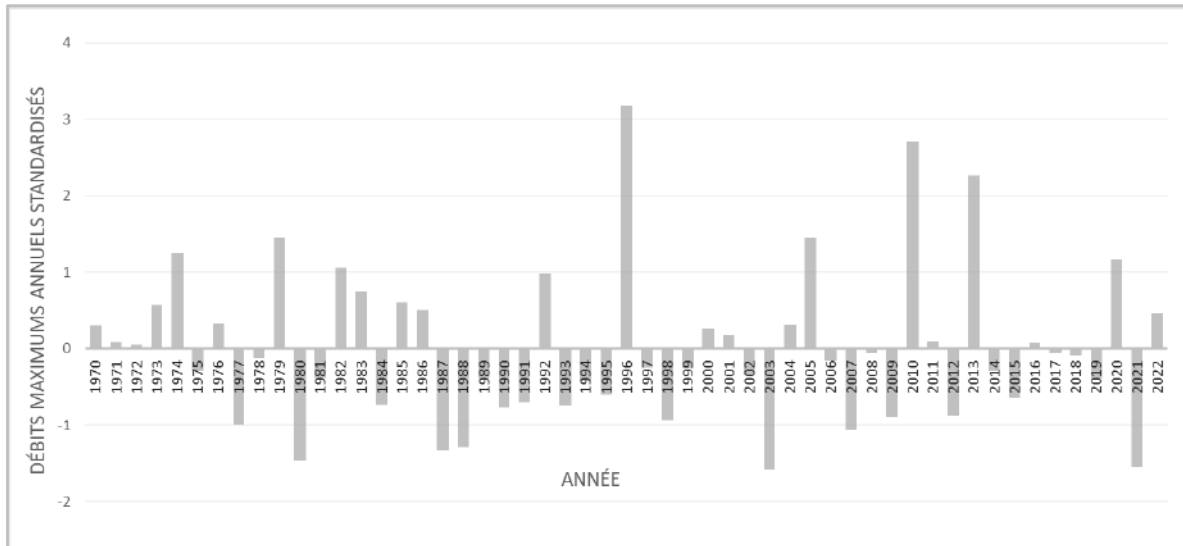
Figure 16 : Historique des débits maximums annuels standardisés (moyenne journalière) de 1970 à 2022 (Direction principale des prévisions hydriques et de la cartographie 2023b).
 *Les débits standardisés montrent une valeur de 175 m³/s pour 1996, mais les débits réels ont été estimés à 445 m³/s. Cette valeur n'a donc pas été modifiée afin de mieux saisir l'écart entre les autres valeurs. La valeur réelle aurait présenté un écart-type de 16,7.

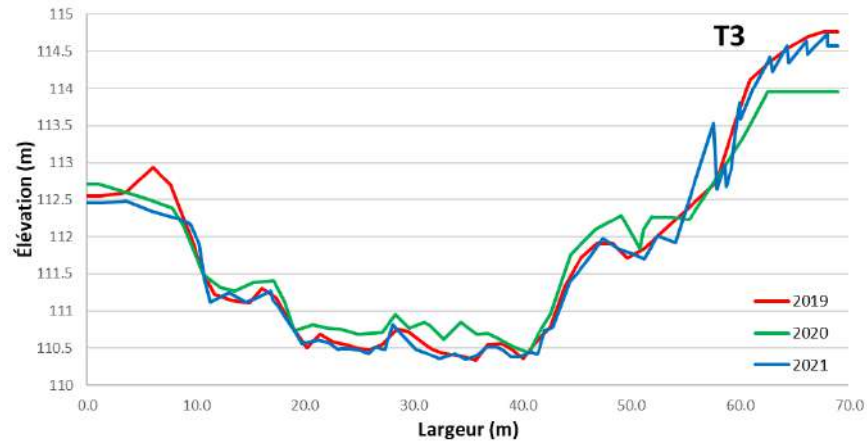
Figure 17 : Exemple de profil montrant une augmentation de 2019 à 2020, puis une diminution de 2020 à 2021.

Une première analyse a été réalisée au niveau des données récoltées des 64 profils au cours des trois campagnes de terrain 2019, 2020, 2021. Cette analyse révèle très peu de variation topobathymétrique d'une année à l'autre. Il est seulement possible de noter que deux profils se sont érodés entre 20 et 30 cm et quelques profils ont montré une légère accumulation (jusqu'à 30cm) au niveau du lit entre 2019 et 2020 pour retrouver le niveau de 2019 entre l'été 2020 et l'été 2021 (figure 17). Cela témoigne de la dynamique
